2016.11.9

### 電線の劣化によるリスク回避のご紹介(パネル事業部より)

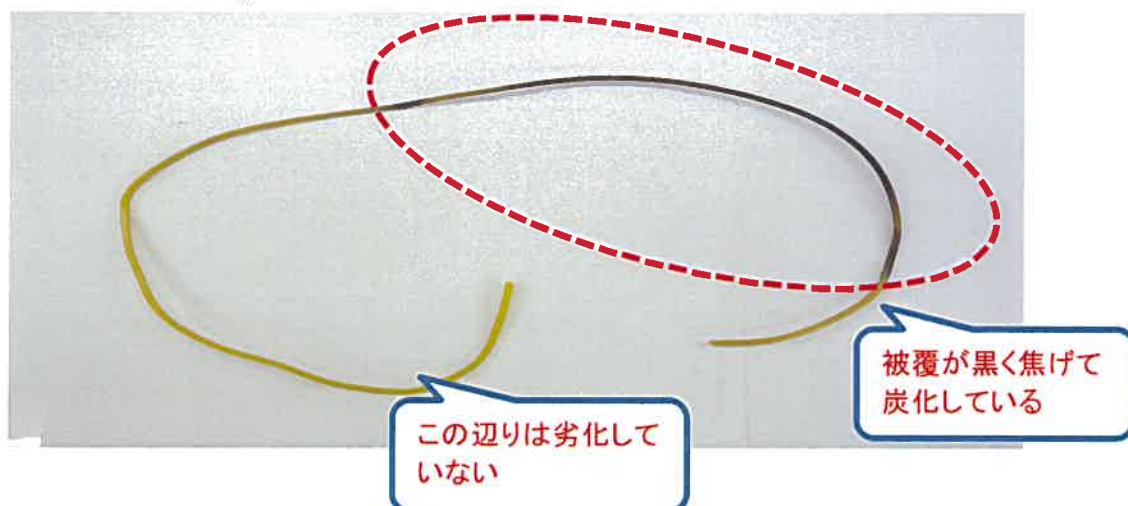
主に制御回路に使用するⅠV線、KⅠV線は耐熱温度が60℃となっており、電線が継続的に高熱にさらされる環境にある電線表面の絶縁被覆が劣化していきます。

炭化すると被覆は絶縁性がなくなり電気を通し、地絡や短絡、感電の危険があり、設備の故障や漏電火災、場合によっては人身事故につながる災害となります。

このような原因としては、

- ①電線の許容電流以上の電流が流れてしまっている。
  - ②ダクト内の配線で、ダクトサイズいっぱい配線が詰まっていて放熱されない。
  - ③大電流が流れる動力線(MLFC線)と一緒に結束、又はダクト内に入っている。
- などの条件が単体、又は複数重なることにより発生する可能性があります。

設備の改修や増設などにより配電盤を改造して電線が増えたりすると、上記の条件が発生する可能性があるため、設備の改修後などにも定期的に点検やメンテナンスすることで、リスクを減らせます。
